～『食品の安全』を効率的に実現～

▶シーケンサ映像連携ソリューション構成例

生産現場の映像連携ソリューション

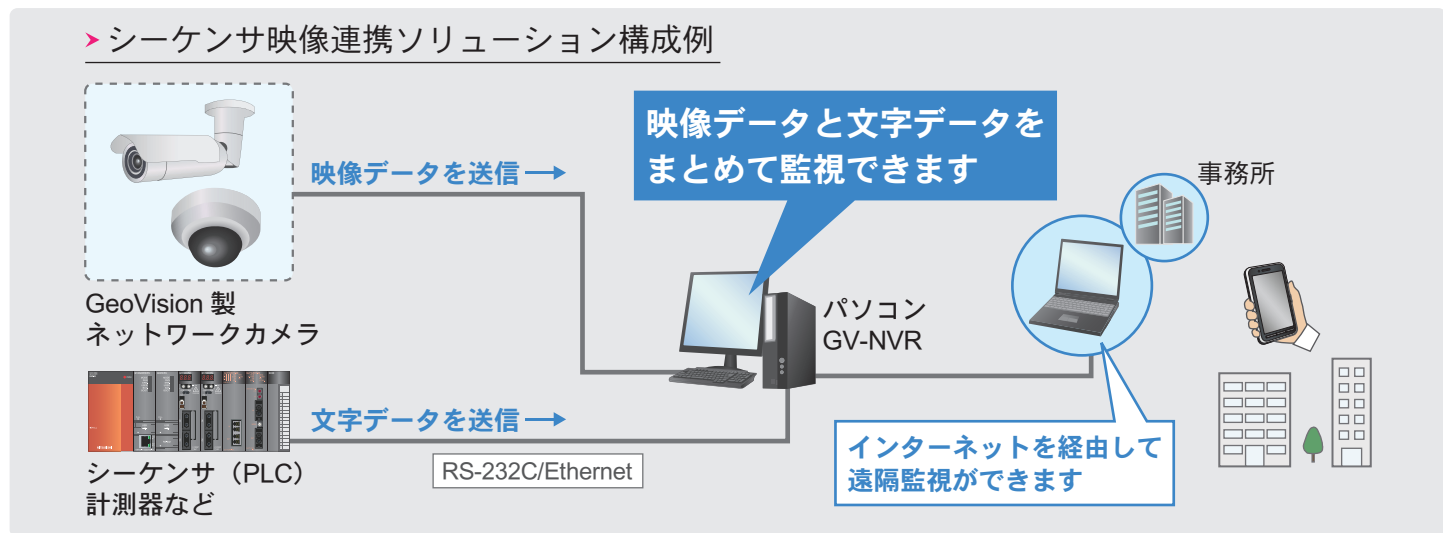
▶ GeoVision 製の GV-NVR が起動しているパソコン (レコーダー) に PLC から文字データを送信するだけで簡単に文字と映像の連携が可能になります。通信方法はイーサネット接続とシリアル接続の2種類に対応しています。

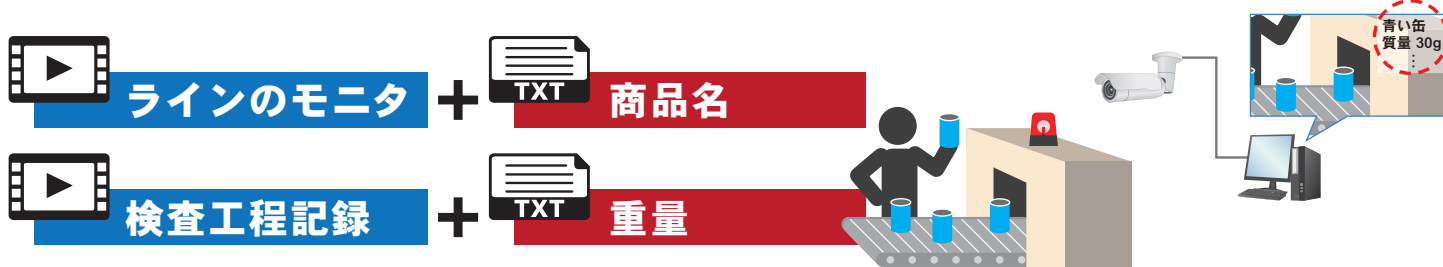
～食品の安全はデータと映像で守る！！～ ▶生産データと映像の一括ロギング

生産中の商品名やロット番号、検査工程での重量等の生産データを映像と共に記録することで、より明確なトレーサビリティを実現。

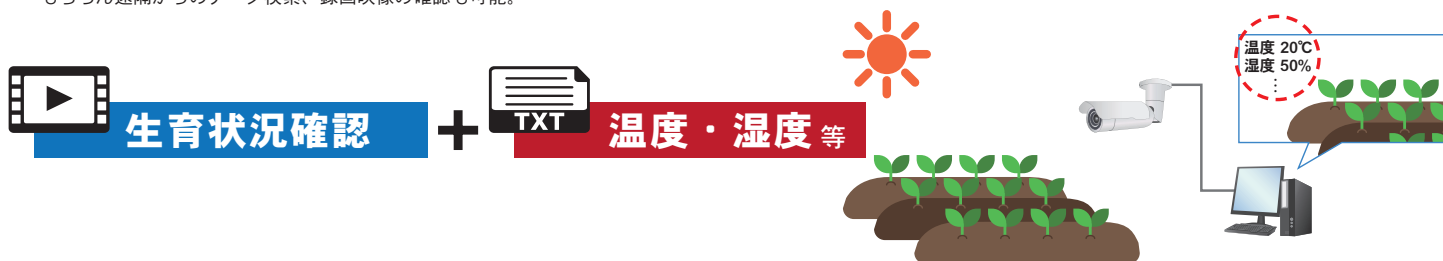
～生産現場の状況を遠隔地でも一目で把握！！～ ▶温度や湿度等の情報と映像を合わせて確認

野菜工場の環境情報等も映像に埋め込むことで現地の状況を容易に把握できます。もちろん遠隔からのデータ検索、録画映像の確認も可能。

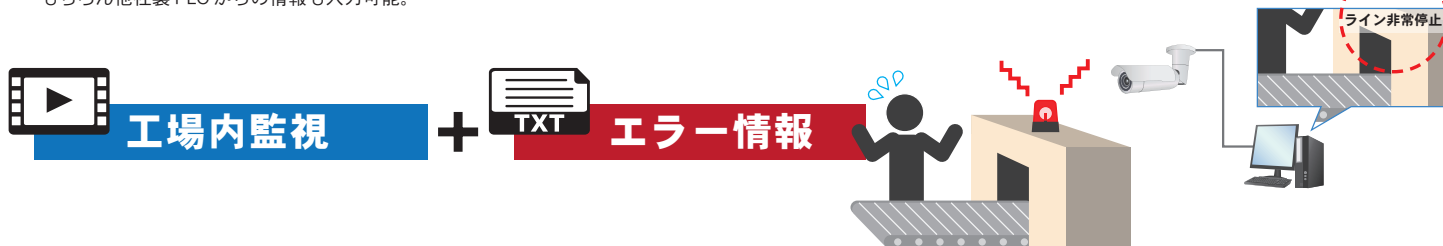
～文字と映像で生産現場の問題を素早く解決！！～ ▶何が起こったのかを文字と映像で確認

三菱電機製シーケンサ (PLC) からエラー情報を入力することで現場でのエラー内容と共に、現場で何が起こったかを素早く確認できます。もちろん他社製 PLC からの情報も入力可能。

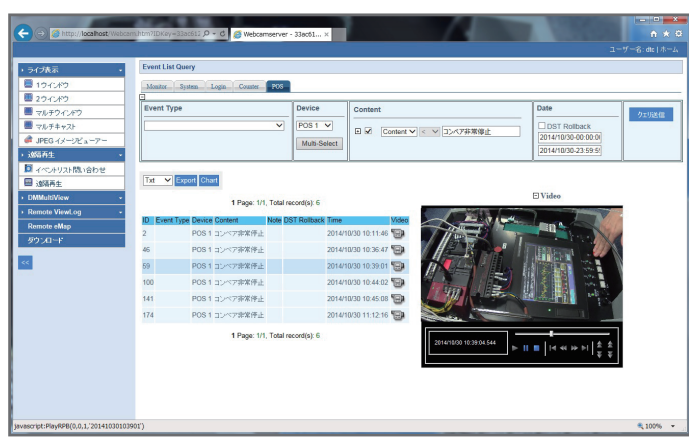
WEB ブラウザからの映像監視、文字データ検索、再生も可能

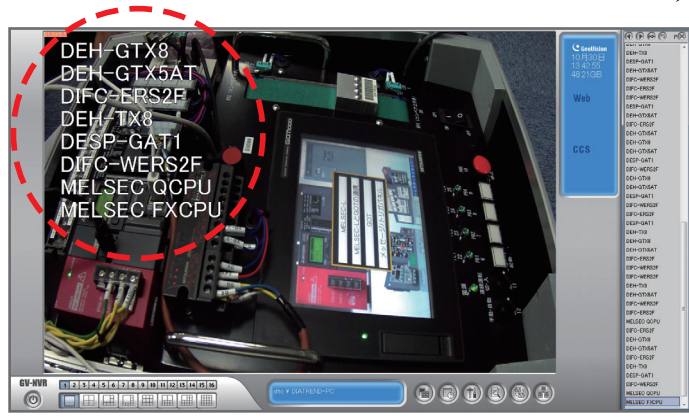
FA 機器と連携して文字データと映像を一括管理

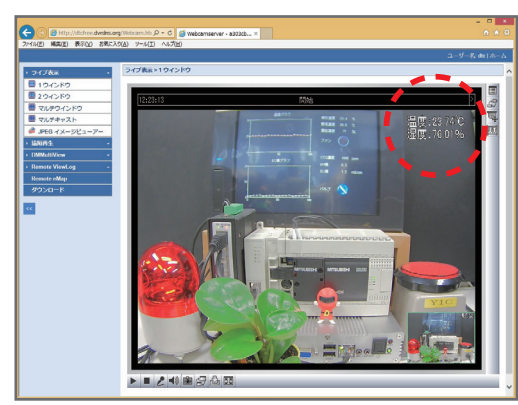
現場の環境データを画像と共に録画・監視可能

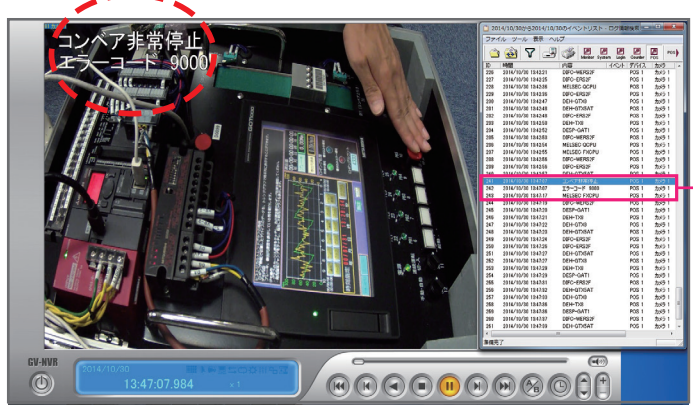
工場内の FA 機器と連携することにより、問題発生時のエラー内容等を文字データで表示可能

241	2015/09/30 13:47:07	コンベア非常停止	POS1	カメラ 1
241	2015/09/30 13:47:07	コンベア非常停止	POS1	カメラ 1
